OPRAVA PAMÁTKOVĚ CHRÁNĚNÉHO MOSTU V KŘINCI Z POHLEDU HODNOCENÍ KONSTRUKCE

REPAIR OF THE KŘINEC BRIDGE FROM THE STRUCTURAL ASSESSMENT POINT OF VIEW

The paper aims to the design of repair and assessment of the bridge over Mrlina River in Křinec as a part of the Czech cultural heritage. Reinforced concrete arch superstructure with suspension deck had been assessed in compliance with current standards and optimized design of repair works was proposed based on progressive investigation of the structure during construction.

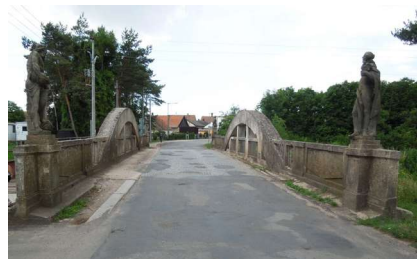
Obr. 1 Původní stav mostu

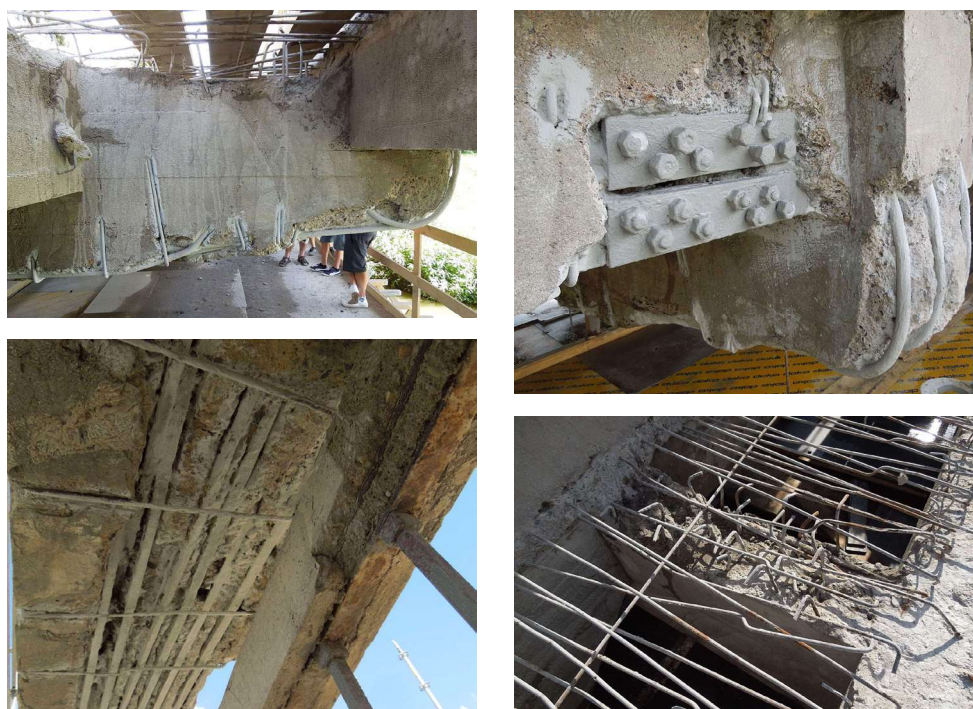
Obr. 3 Vybrané detaily konstrukce po obnažení (zleva doprava - koncová oblast příčnicku, stykávání ocelových plechů táhla oblouku, výztuž oblouku, výztužení původního chodníku a příčnicku)

Na začátku provedení prací byly stanoveny základní teze opravy mostu, které byly v návaznosti na prováděný průzkum konstrukce upřesňovány. Typicky byly prováděny úpravy navrženého množství výztuže v návaznosti na skutečně zastižené množství a stav původní výztuže. V průběhu stavby se rovněž ukázalo, že diagnostický průzkum provedený v rámci předchozího stupně dokumentace nebyl dostatečně výstižný nebo byl proveden na nevhodných místech (např. nebyly odhaleny smykové třmeny ve vnitřních podélnících, zdvojené třmeny v příčných a jedna řada plechů táhla - 100/20 mm). Na základě těchto upřesnění průzkumu pak byla provedena oprava mostu efektivnější.

drobně prohlédnuta a byla vytipována další sledovaná místa (např. spoje ocelových plechů táhel). Na základě zjištěných skutečností byly upraveny provedené výpočty z první fáze návrhu. Do výpočtu odolnosti konstrukce byly zahrnuty skutečné plochy a uspořádání betonářské výztuže a stav betonu v kritických průřezech.

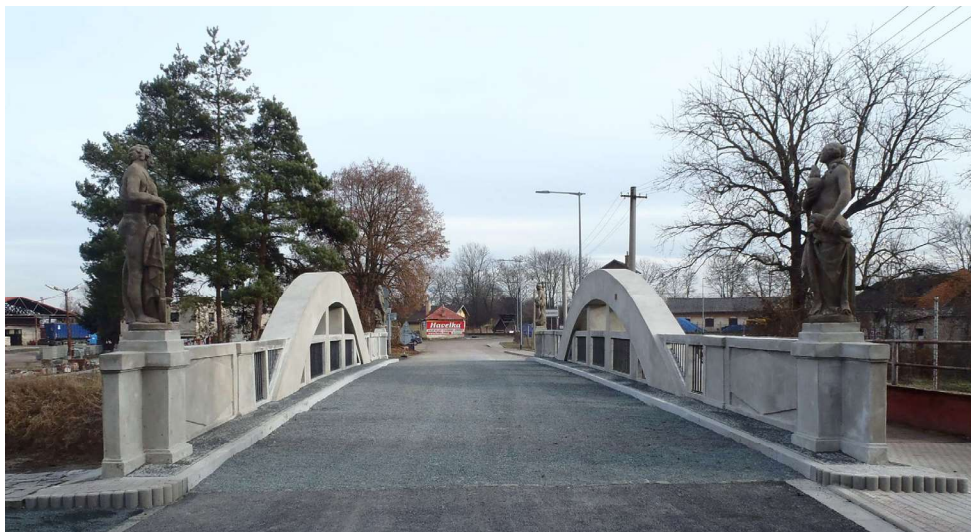
Obr. 5 Dokončený most
